伊達市立小国小学校

2013年3月16日測定結果 および 比較とその考察

2013年3月23日

CRMS市民放射能測定所

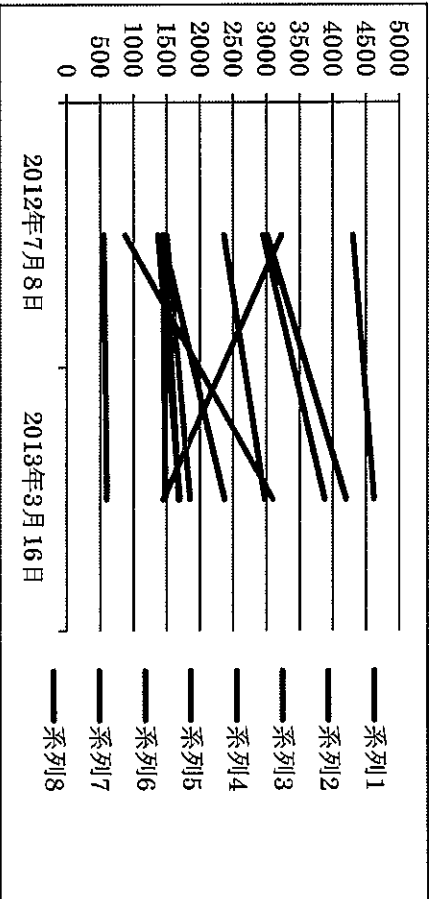
DG5 cps 比較

校外北側・プール脇 2 m 下の用水路は、大幅に数値が下がっている。

全体の傾向として、Cs134 の自然減衰分とそれ以上の減衰が観察される箇所もあるが、以下 3 点に注意を要する。
