# 【気仙沼市・西八幡前仮設住宅 再調査報告書】

西八幡前仮設住宅の現状と土砂災害の危険

2012 年 5 月

特定非営利活動法人ヒューマンライツ・ナウ

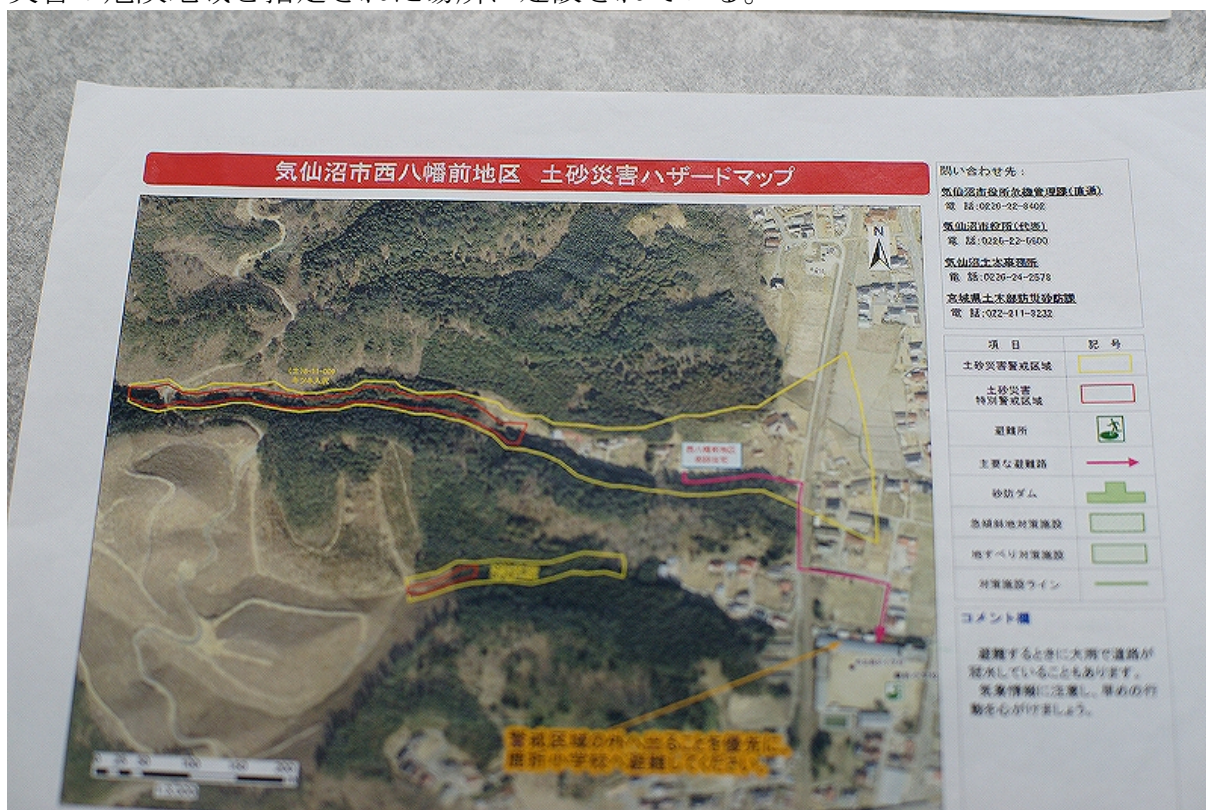
2012年4月公表の「気仙沼仮設住宅現地調査報告書」<sup>1</sup>（以下、「前回調査報告書」という。）のとおりに、本仮設住宅は山林の生い茂った斜面に接しており、ハザードマップ上、土砂災害の危険地域と指定された場所に建設されている。

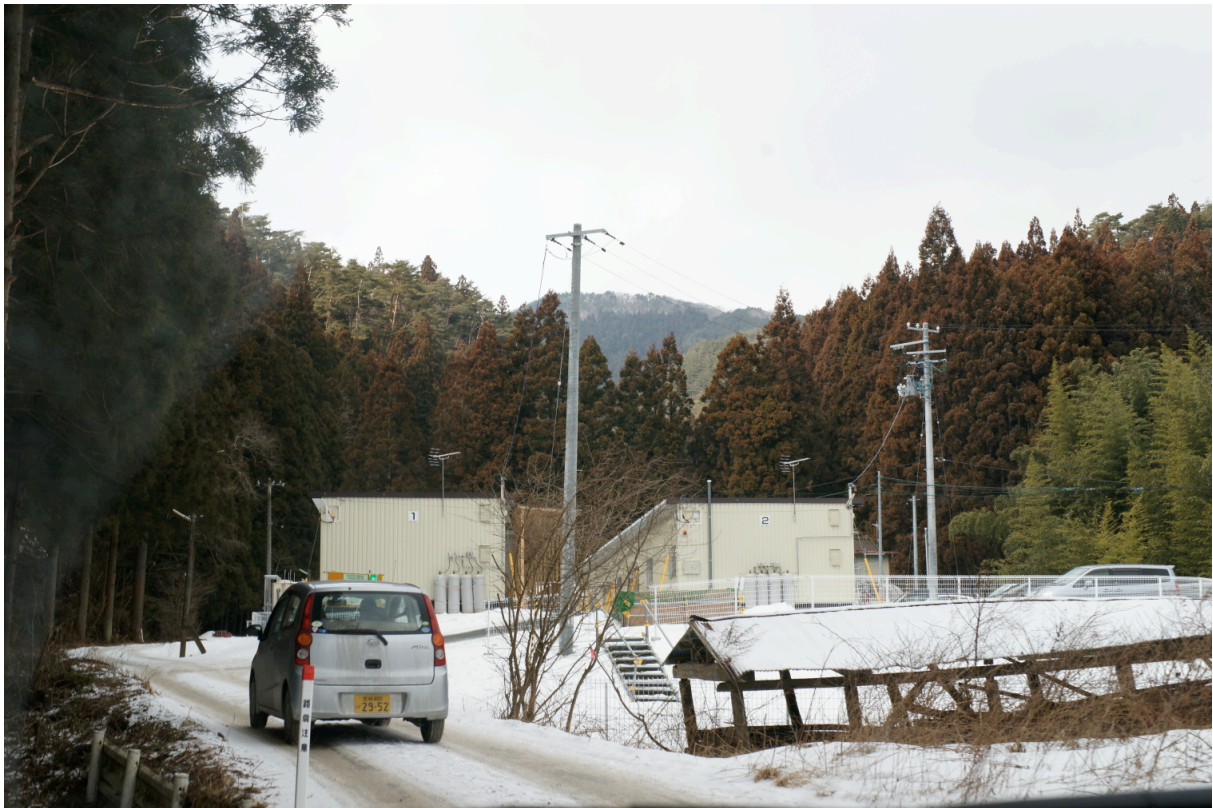
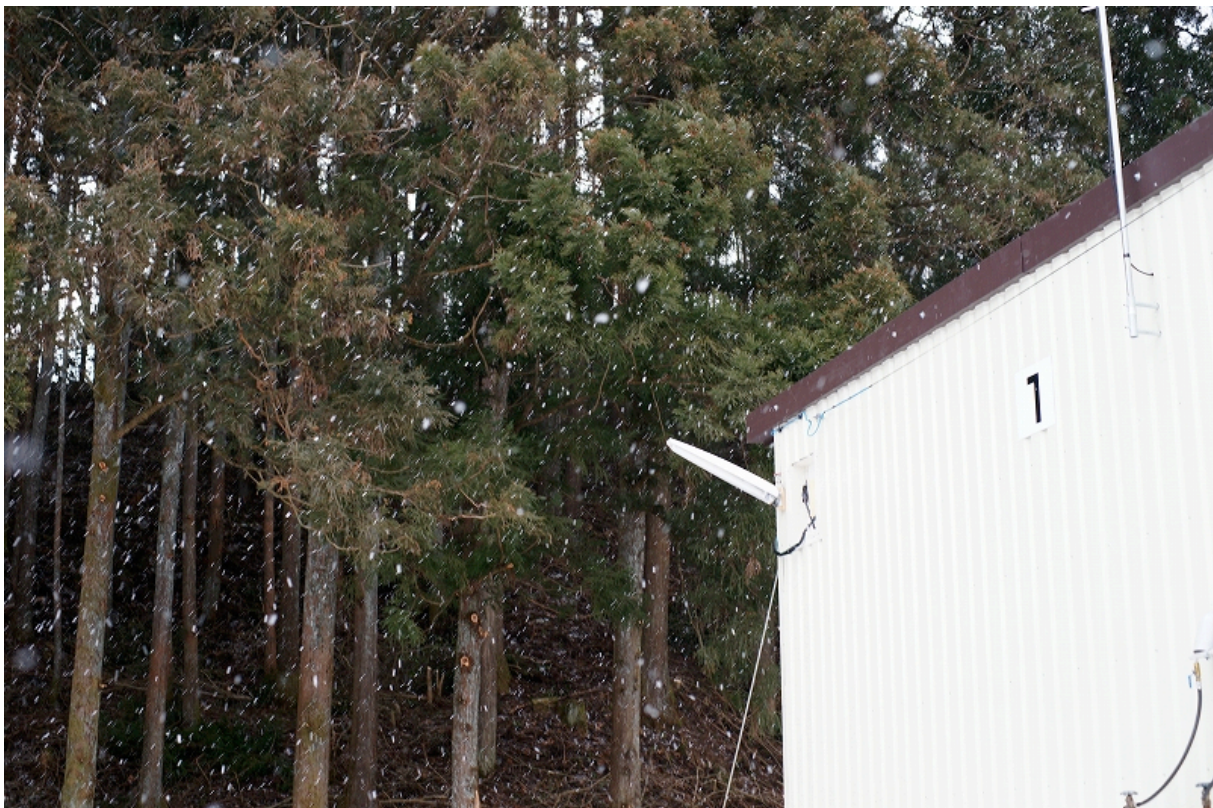
山の斜面に面しており、山には高い木が大量に生い茂っており、そのために日がささず、日当たりが悪い。

一日のうち、日がささずに暗い時間が多いので、洗濯物もなかなか乾かない。

また、斜面に立てられているため、住宅が地面に接しておらず、結露が生じやすい構造となっている。

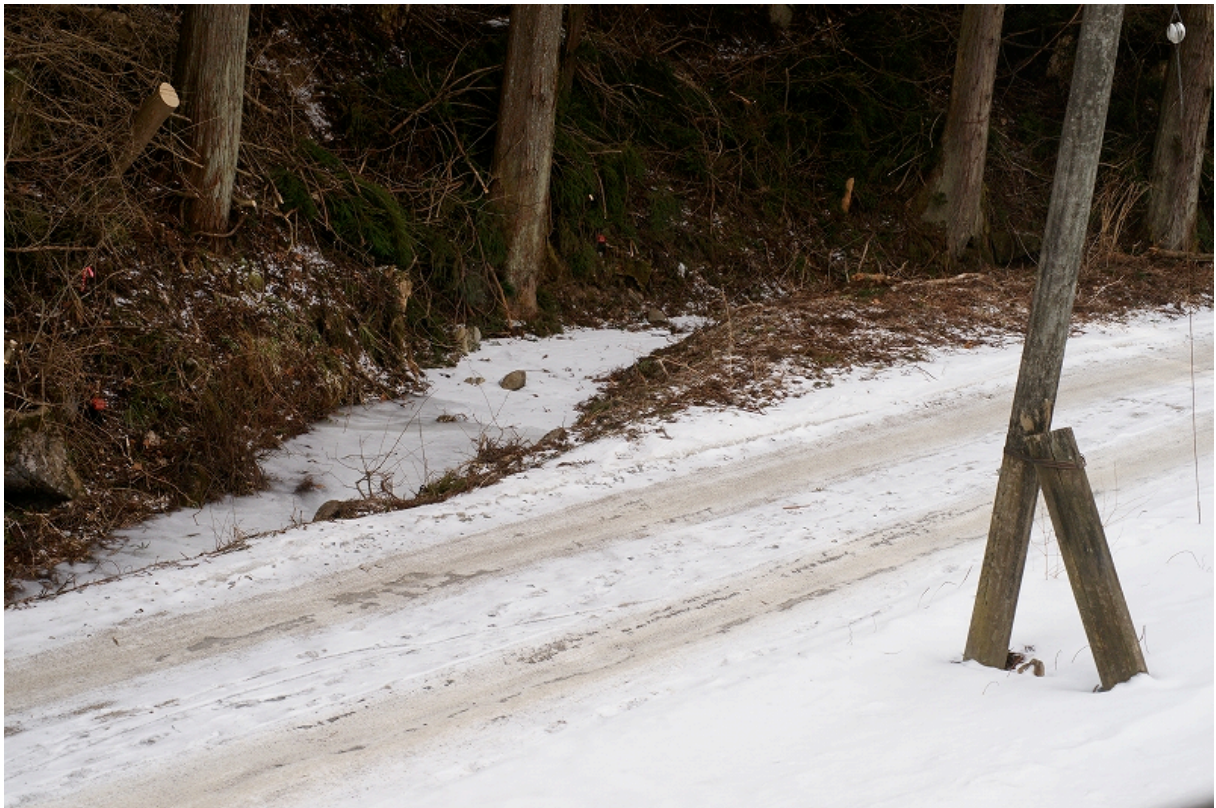
2月に調査に訪れた際にも、本仮設住宅住民の方より、「大雨が起きたら道路が冠水してしまう」旨伺っていた。

そして、2012年5月3日、懸念されたとおり、大雨により本仮設住宅前の道路が冠水するとともに、山側斜面より大量の土砂、木片、廃棄物が流出し、道路脇の側溝を塞ぎ止め水害被害が拡大してしまい、駐車場フェンスを押し曲げ、床下浸水までしてしまったという。

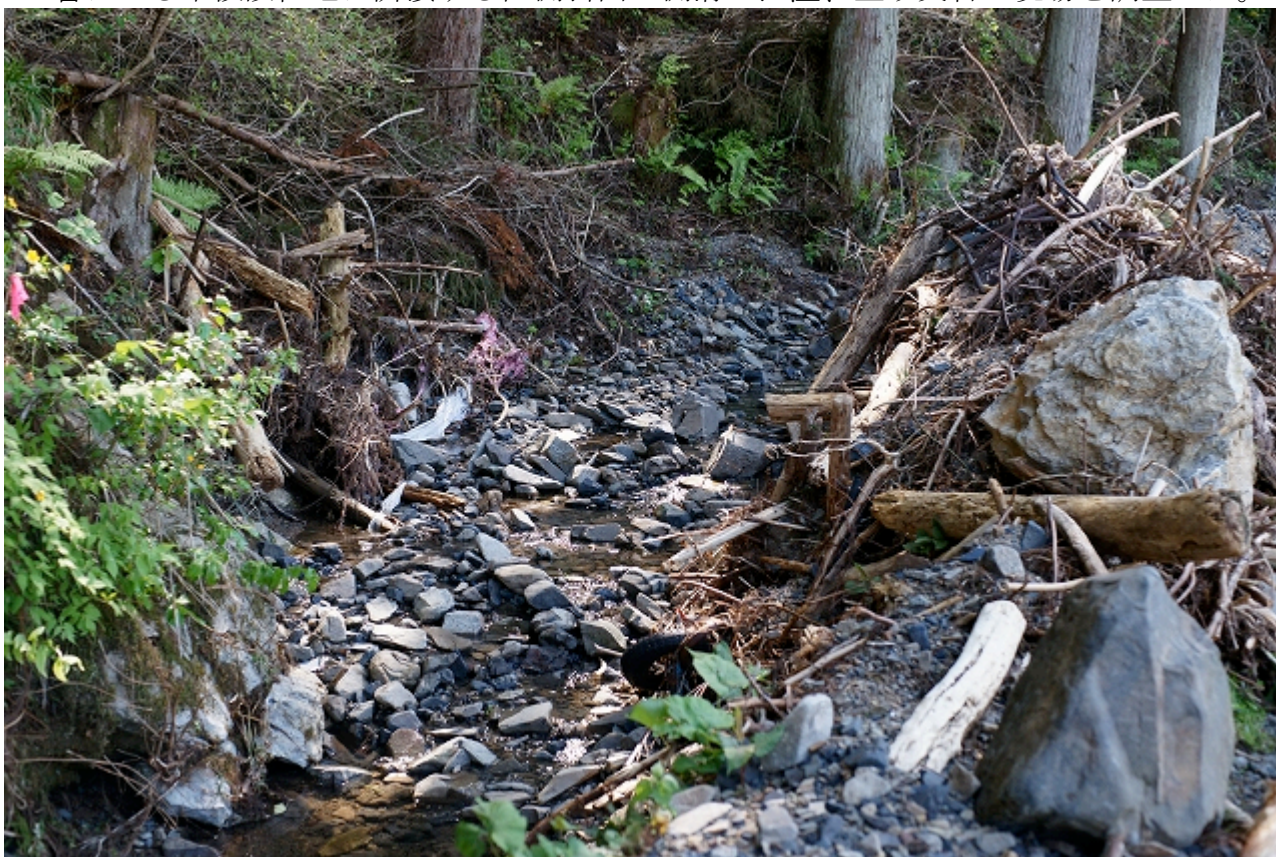
HRN調査チームは、地元住民・支援者からの連絡を受け、2012年5月3日の大雨の影響による本仮設住宅に隣接する山側斜面の側溝の氾濫、土砂災害の現場を調査した。

現場を案内していただいた住民の方のお話によれば、まず大雨によって山側斜面から大量の木切れや廃棄物が側溝に流れ落ち、それらの堆積物が水の流れをとどめてしまい、洪水のように溢れかえったのだという。

2月に調査に訪れた際とは異なり、側溝は深くえぐられてしまっているが、これは大雨で大量の雨水とともに土砂が流されたためだけではなく、大雨当日の5月3日夜に、水が流れていくように市が重機で堆積物を取り除こうと掘り起こしたことも原因ではないか、とのことであった。

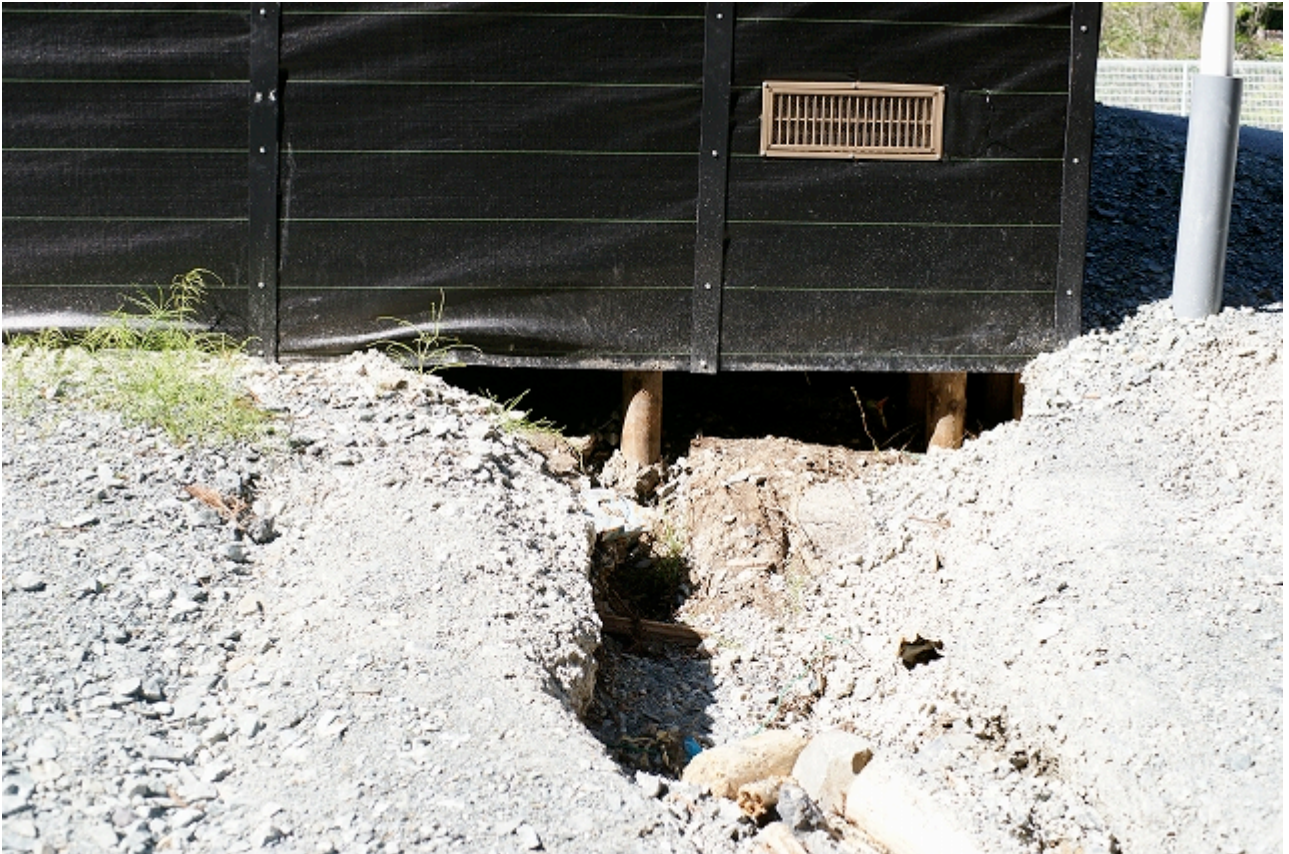
大雨の影響により、本仮設住宅は床下浸水し、外に設置されている室外機等も被害を受けていた。

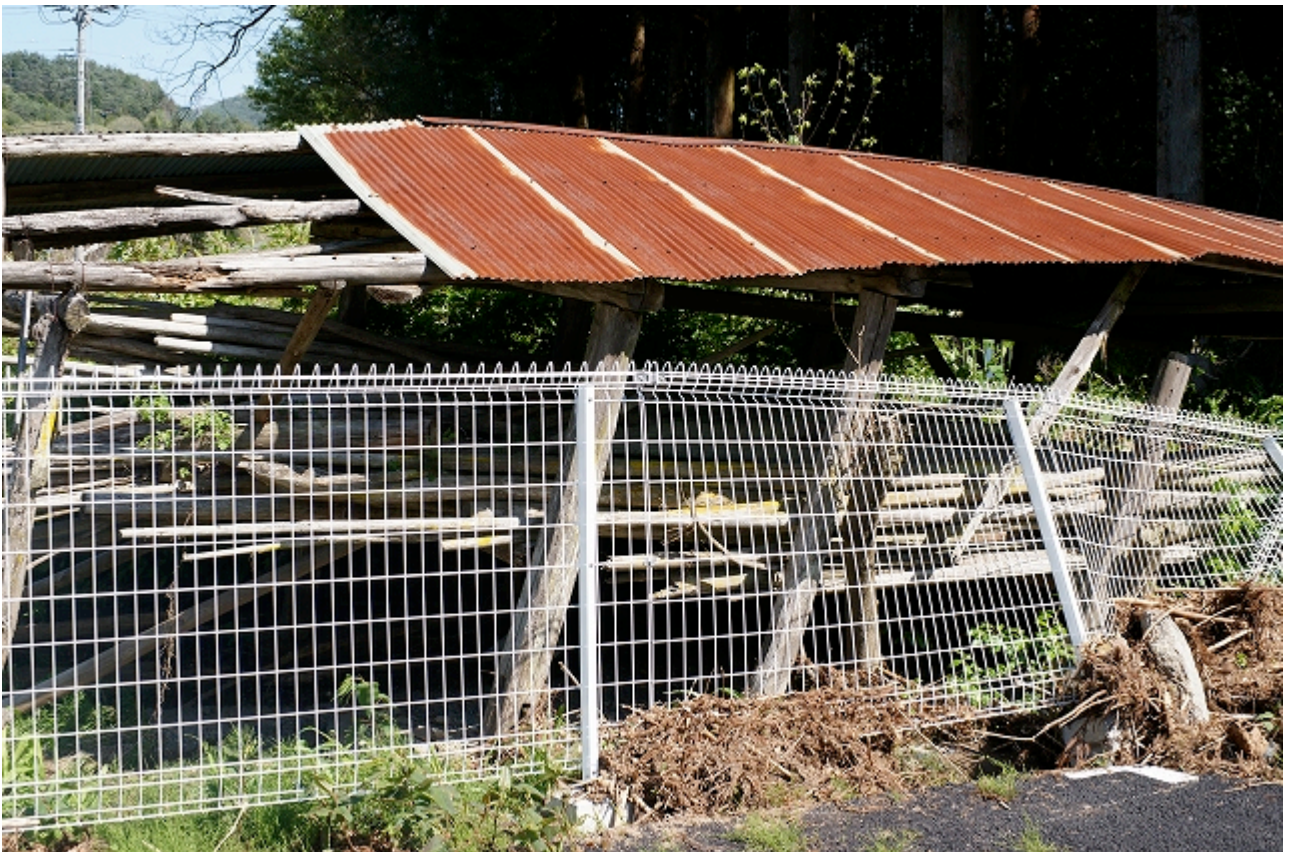
また、仮設住宅が建設されている平地の下にある駐車場は氾濫した川で水没したような状況になり、駐車場フェンスは、氾濫した大量の水で押し流された影響で湾曲しており、土台ごと浮き上がってしまっていた。

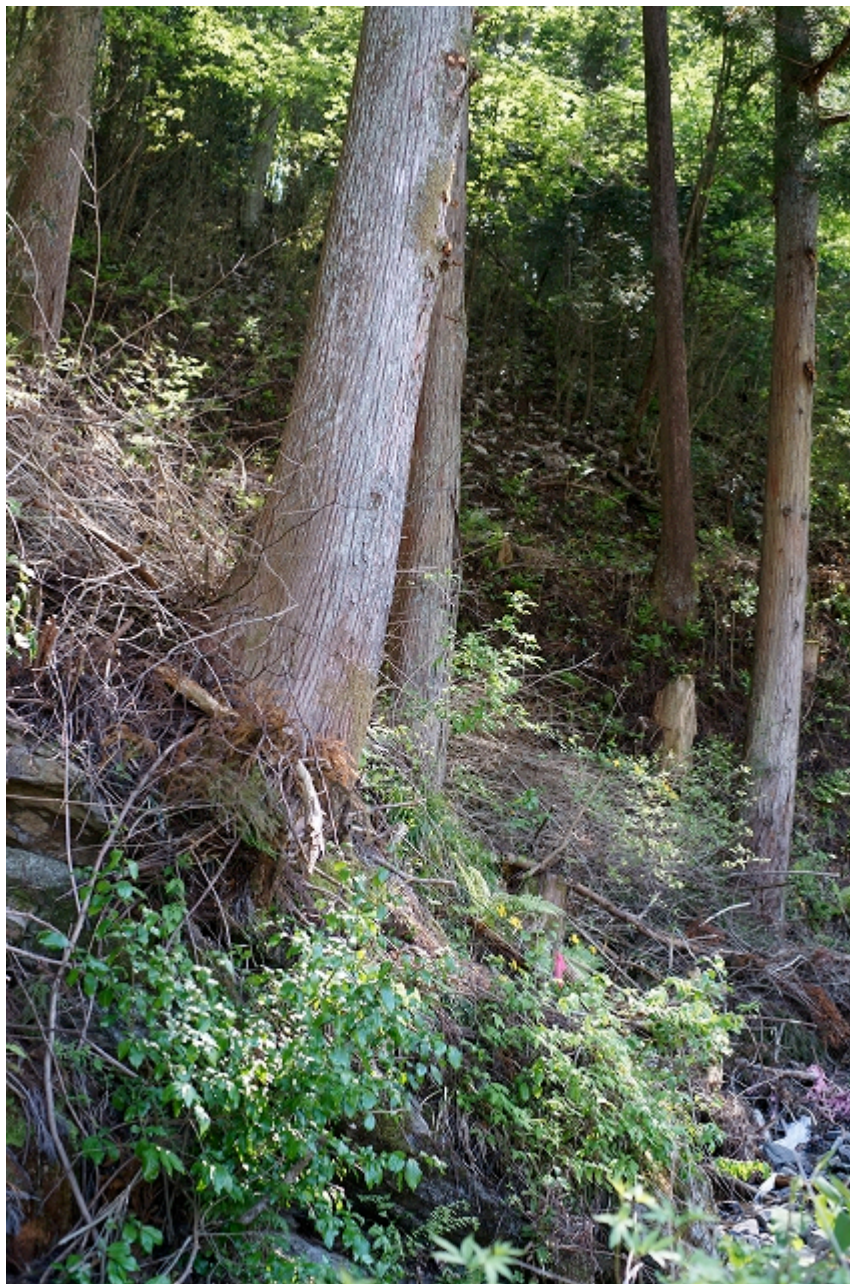
上記２（１）で示した本仮設住宅に隣接する山側斜面の状況。

大雨の影響で山側斜面の土砂が大量に流出しており、根が露出している木々が散見された。

- 1 本仮設住宅等、ハザードマップ上にある仮設住宅は危険であることから、速やかに安全な代替仮設住宅を建設し、住民の安全を確保すること。
- 2 上記 1 記載の代替仮設住宅の建設と並行して、本山林の倒木の恐れを防ぐべく、具体的な危険防止措置及び保全措置を直ちに実施すること。
- 3 復興計画が被災者の所有地・居住地に与える影響と被災者の今後に関する方向性について、被災者に早期かつ明確に説明を行うとともに、移転等復興計画のタイムスケジュールを明確に示し、全ての住民が参加できるプロセスを確立し、被災者の生活再建と自立を実現できるように計画を進めること。

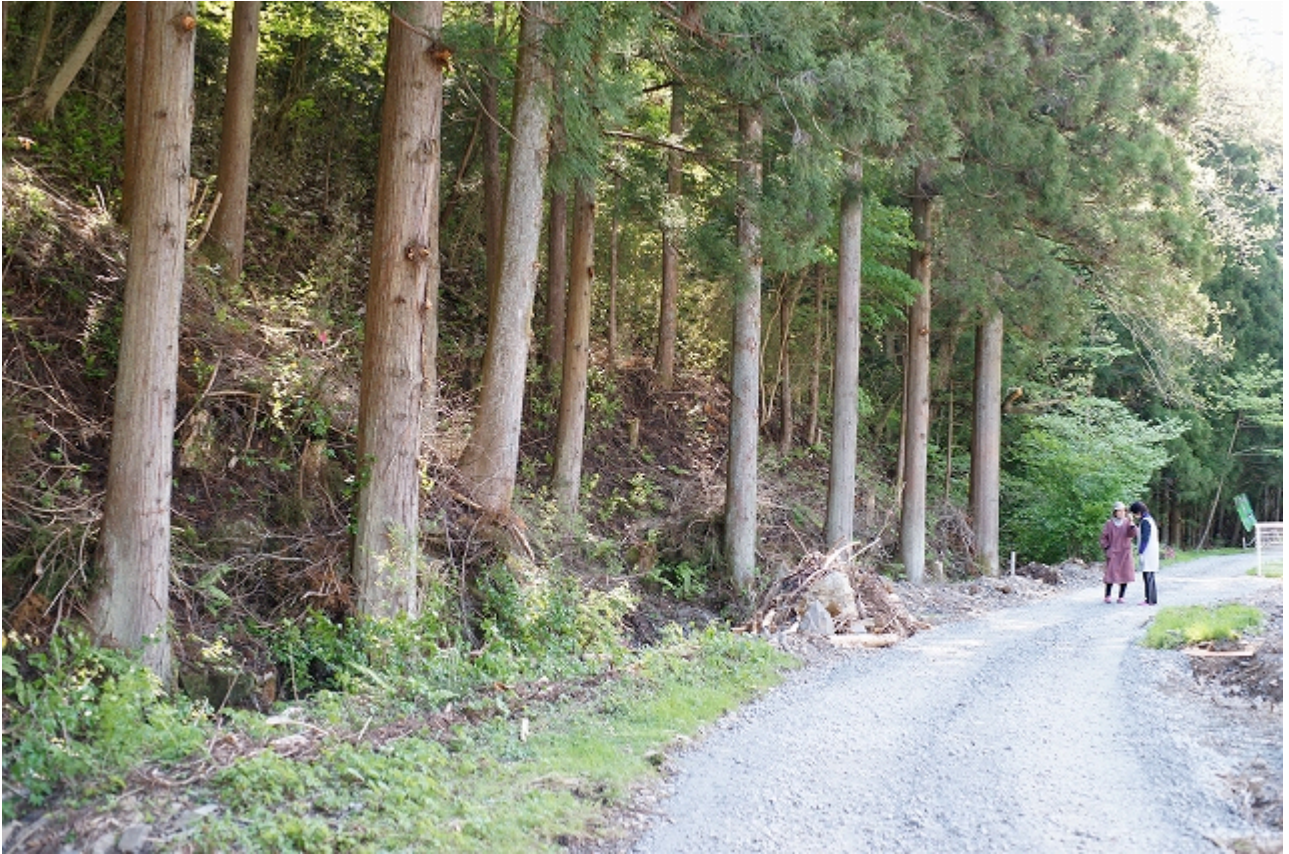
根が露出している木々が林立している山側斜面（以下、「本山林」という。）と本仮設住宅との距離は、目測 10～20m ほどしか離れておらず、仮に再度の大雨や台風等の自然災害に襲われ木々が倒れた場合、倒木が本仮設住宅家屋に直撃するおそれがある。

以上のとおり、今回の水害前後を通じて、本山林の倒木の恐れに対して、何ら対策が施されていないのが現状である。
