伊達市立小国小学校

2013年3月16日測定結果 および 比較とその考察

2013年3月23日

CRMS市民放射能測定所

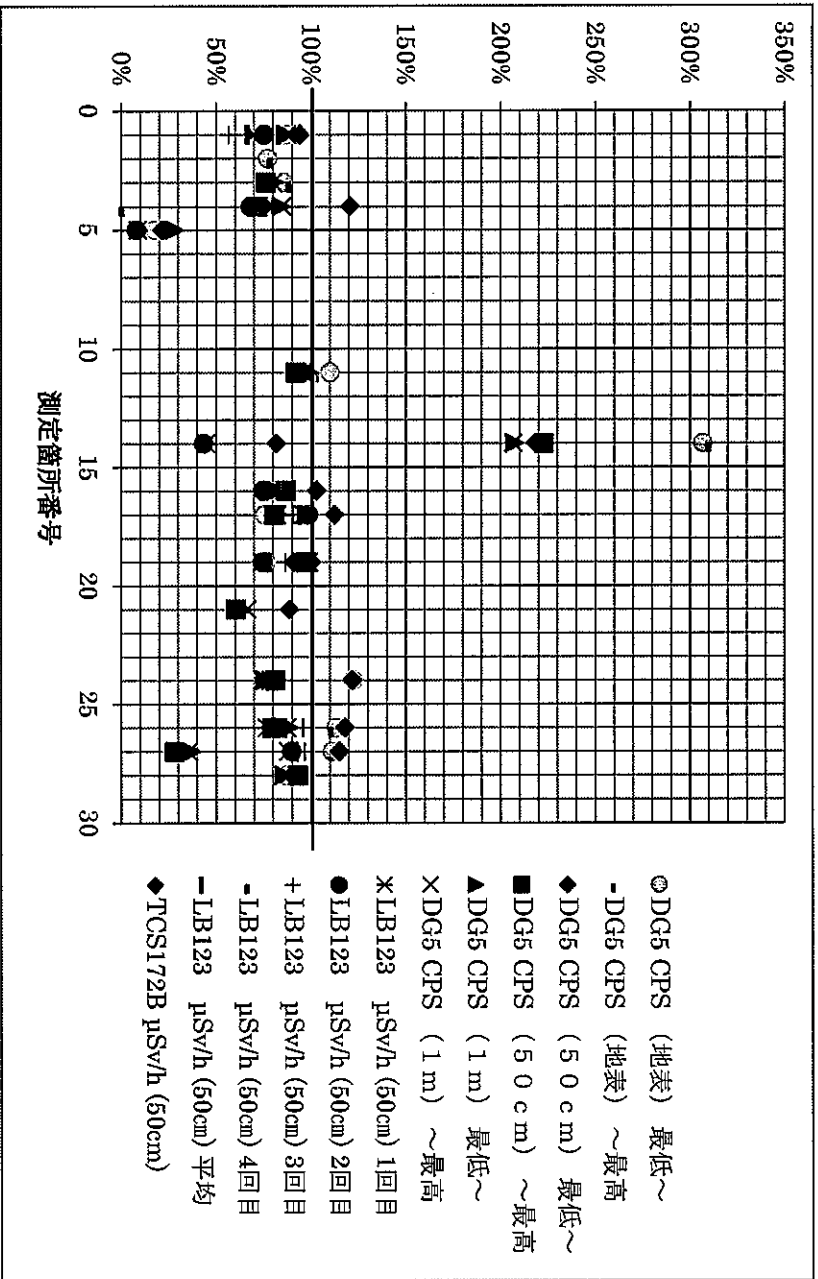
校外北側・プール脇 2 m 下の用水路は、大幅に数値が下がっている。

全体の傾向として、Cs 134 の自然減衰分とそれ以上の減衰が観察される箇所もあるが、

新たにホットスポットが形成された箇所も数多くみられる。

今後、継続して測定し、除染を続けることと、1年ごとの線量予測マップなどをつくる必要がある。

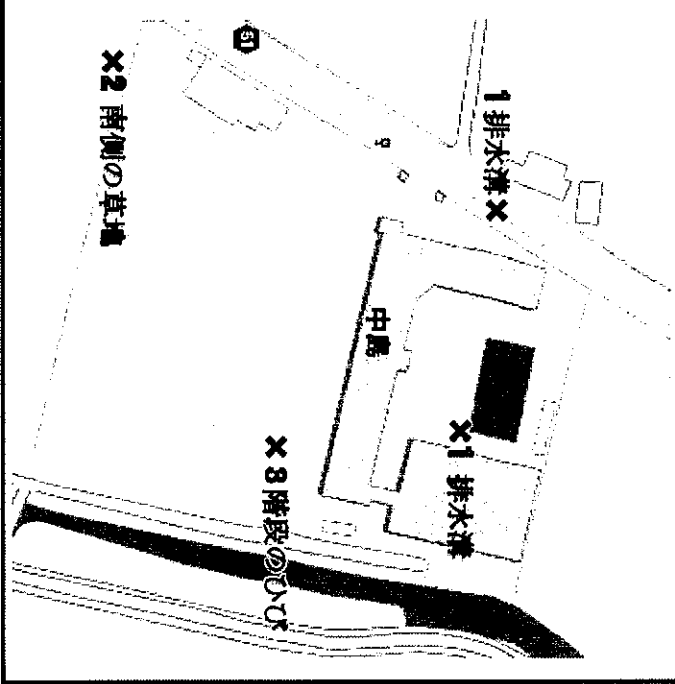
1) 排水溝付近については数値が上がっているケースが多い。
排水溝・グレーチングの中の除染を定期的に行う必要が考えられる。

2) 校庭南側の南西角については、未だに高い線量が確認されている。
フェンスに隣接する校外敷地にホットスポットが確認されており、その影響が考えられる。南側に隣接する私有地の除染をすみやかに行うことと、校内に外からの影響を受けないようにフェンスではなく、壁を設けるなどの防護策が早急に望まれる。

3) 校庭東階段のコンクリートの割れ目に土がたまっており、その個所の数値が高いので、除染してヒビをふさぐ必要がある。

線量が高いところには、児童には近づかないように指導を徹底し、防護のための柵やローンを張るなどの処置が必要である。
