放射線量測定記録

対象施設 住宅	住所 伊達市霊山町下小国	管理番号 137
氏名 様	除染前 平成24年9月12日(水)	除染管理番号 103A2201014
測定日/天候	除染後 平成24年10月19日(金) 晴れ	測定者 小林 直人 寺田 智雪 立島 広壽 山中
測定箇所図	測定機 NaIシンチレーションカウンター 測定器 NaIシンチレーションカウンター AT-1125 AT-14,15	測定者 測定者

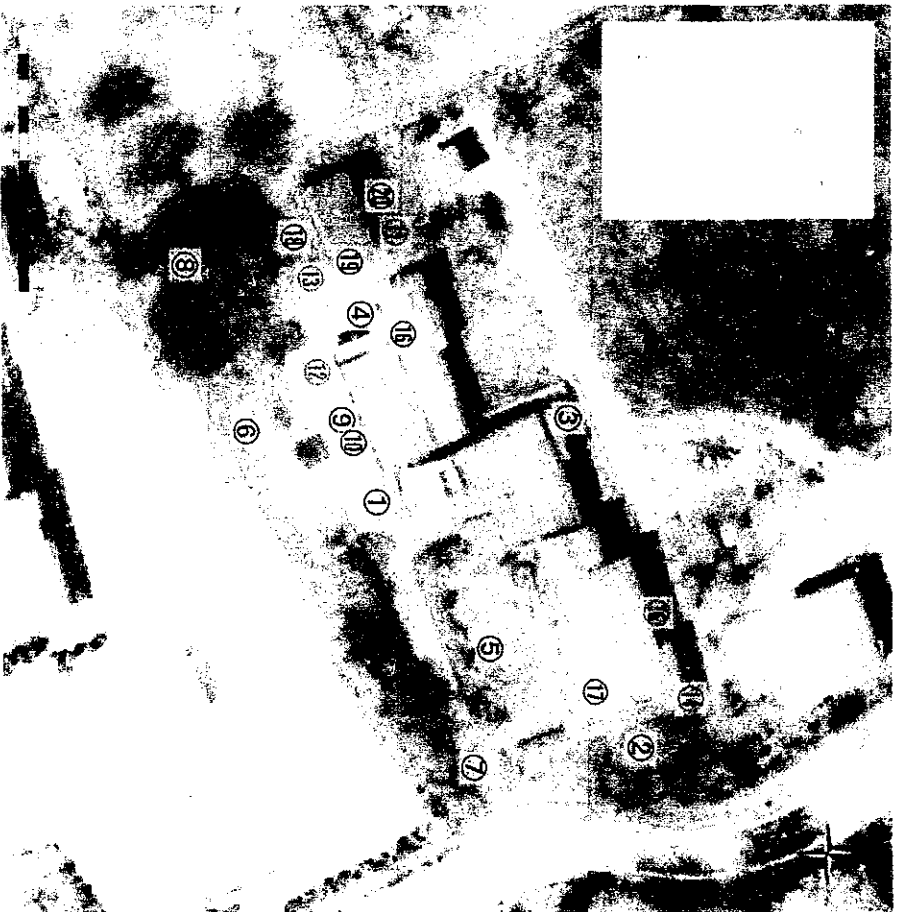
No.	測定箇所	除染前/後	測定値($\mu\text{Sv/h}$)			No.	測定箇所	除染前/後	測定値($\mu\text{Sv/h}$)		
			at 1cm	at 50cm	at 1.0m				at 1cm	at 50cm	at 1.0m
1	家屋【1】	前後	1.80	1.24	1.04	11	HS①	前後	42	4.4	2.60
		前後	0.37	0.38	0.42			前後	0.42	0.65	0.65
2	家屋【2】	前後	3.0	1.73	1.65	12	HS②	前後	41	4.1	2.50
		前後	0.47	0.62	0.75			前後	0.71	0.52	0.51
3	家屋【3】	前後	1.74	1.84	1.94	13	HS③	前後	70	6.4	3.3
		前後	0.42	1.28	2.30			前後	2.15	0.63	0.52
4	家屋【4】	前後	4.6	3.2	2.30	14	HS④	前後	25.6	6.2	2.70
		前後	0.31	0.42	0.43			前後	0.38	0.65	0.88
5	庭①	前後	2.10	1.43	1.29	15	HS⑤	前後	24.1	4.2	2.38
		前後	0.33	0.42	0.43			前後	0.58	0.80	0.93
6	花壇	前後	2.56	1.89	1.89	16	屋内① 居間	前後			0.58
		前後	0.61	0.71	0.75			前後			0.37
7	進入路	前後	3.9	1.60	1.46	17	屋内② 居間	前後			0.80
		前後	0.37	0.52	0.54			前後			0.40
8	庭②	前後	3.8	2.80	2.60	18	家屋【1】	前後	2.41	2.00	1.70
		前後	0.82	1.19	1.19			前後	0.46	0.56	0.59
9	屋根	前後	0.91			19	家屋【2】	前後	3.1	2.53	2.15
		前後	0.45					前後	0.37	0.39	0.41
10	雨どい	前後	1.28			20	家屋【3】	前後	2.18	1.55	1.48

前後	0.46					前後	0.45	0.63	0.73

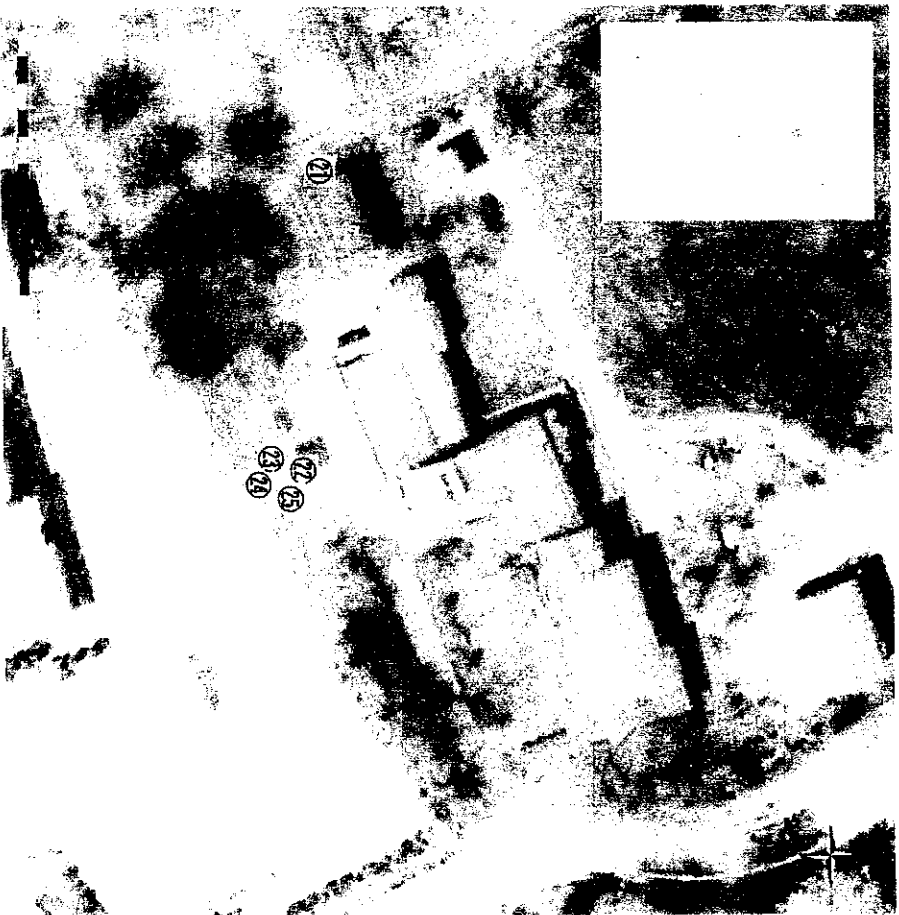
測定箇所図

No.	測定箇所	除染前/後	測定値(μ Sv/h)			No.	測定箇所	除染前/後	測定値(μ Sv/h)		
			at 1cm	at 50cm	at 1.0m				at 1cm	at 50cm	at 1.0m
21	家屋[4]	前後	2.10 0.61	1.83 0.81	1.31 0.85	31	前後				
22	家屋[1]	前後	1.73 0.40	1.25 0.41	1.22 0.42	32	前後				
23	家屋[2]	前後	1.27 0.47	1.83 0.60	1.57 0.60	33	前後				
24	家屋[3]	前後	2.88 0.58	2.29 0.86	1.85 0.90	34	前後				
25	家屋[4]	前後	2.50 0.42	1.90 0.56	1.54 0.58	35	前後				
26		前後				36	前後				
27		前後				37	前後				
28		前後				38	前後				
29		前後				39	前後				
30		前後				40	前後
